*Strecke GR 77*      *Disentis - Olivone; Lukmanierpass*  
*Linienführung 1*      *Saumweg*  
*Abschnitt 5*      *Plaun Tiatscha - Cazirauns*  
*Landeskarte*      *1213, 1233*

**GELÄNDE**      *Aufnahme 31. August 1994 / Heg*

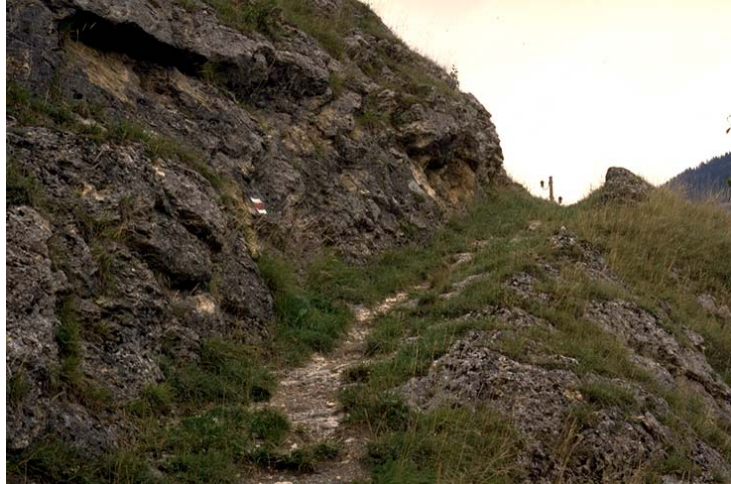
Der Abschnitt GR 77.1.5 ist fast durchgehend als 1 - 1.5 m breiter Hangweg ausgebildet. Die Böschungen sind vorwiegend im Lockermaterial und bewachsen. An wenigen Stellen stützen aus Lesesteinen trocken geschichtete Mauern das Trassee oder die bergseitige Böschung ab. Bergseitig bestehen kürzere Passagen mit bearbeitetem Fels, der vermutlich abgeschrotet wurde – Bohrlöcher sind jedenfalls keine sichtbar.

*In den Fels geschrotete Passage des  
Saumweges GR 77.1.5.  
Abb. 1 (Heg, 17. 8. 1986)*

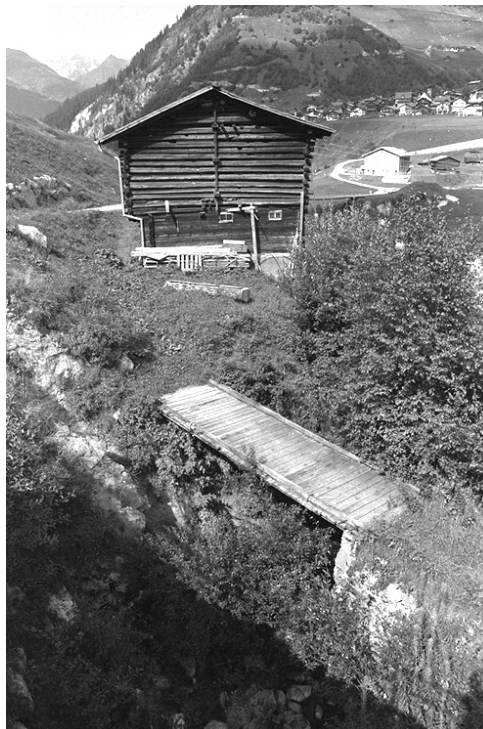
Über den Bach des Val Mutschnengia führt eine Stahlträgerbrücke mit quergelegten Holzbrettern. Diese ruht auf der rechten Seite auf einem mit Bruchsteinen gemauerten Widerlager und auf der linken Seite auf anstehendem Fels.

*Es ist nur eine Frage der Zeit, bis der  
hölzerne Teil der Brücke über den Bach  
des Val Mutschnengia wegen  
mangelnden Unterhalts zerfallen wird.  
Abb. 2 (Heg, 22. 8. 1994)*
